# Inre säkerheten i tåg eftersatt

## Fallstudie efter tågkraschen i Kimstad

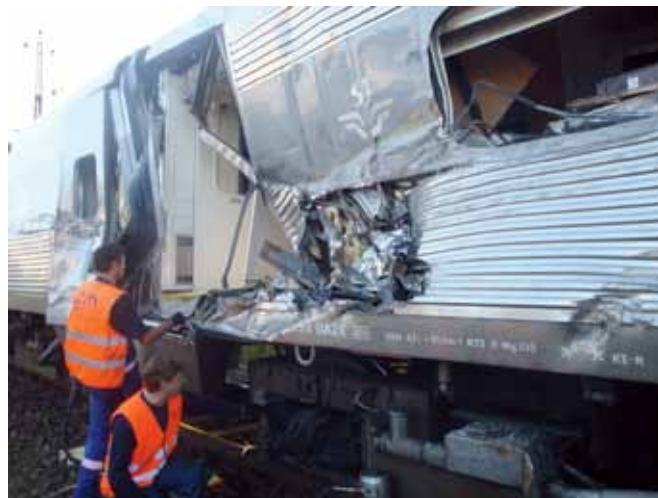
**Figur 1.** Frontskopan på en grävmaskin trängde in i sidan på ett x2000-tåg. Avståndet ner till banvallen försvårade evakueringen.

Kraschen i Kimstad ägde rum 12 september 2010. Frontskopan på en grävmaskin träffade ett X2000-tåg på vänstra sidan i färdriktningen. Tåget färdades i 129 km/h, och grävmaskinen orsakade skador utmed tåget när den snurrade runt och slog i med omväxlande bakdel och grävskopa (Figur 1). Enligt SJ:s passagerarlistor fanns 244 resenärer och fyra anställda ombord [10]. Av dessa skadades 21 personer, en avled. Denna retrospektiva fallstudie belyser skador och skademekanismer vid Kimstadkraschen med utgångspunkt i frågeställningarna »Hur såg skadepanoramats ut?«, »Vilka var skademekaniserna?«.

**Evakuering.** Cirka hälften (n=9) av intervjupersonerna tyckte att det var svårt att ta sig ut från tåget på grund av avståndet ner till banvallen. Det fanns ingen möjlighet att enkelt kliva ut eller klättra ner. Passagerare som kunde lämna tåget till fots var tvungna att antingen hoppa ner på banvallen eller bli nerlyfta. Detta uppfattades som svårt för de allra flesta, för att inte säga omöjligt för barn, äldre, rörelsehindrade och skadade. Flera intervjupersoner ansåg att nödstegar borde ha funnits tillgängliga på tåget, så att de själva och andra passagerare självständigt och enkelt hade kunnat ta sig ut.

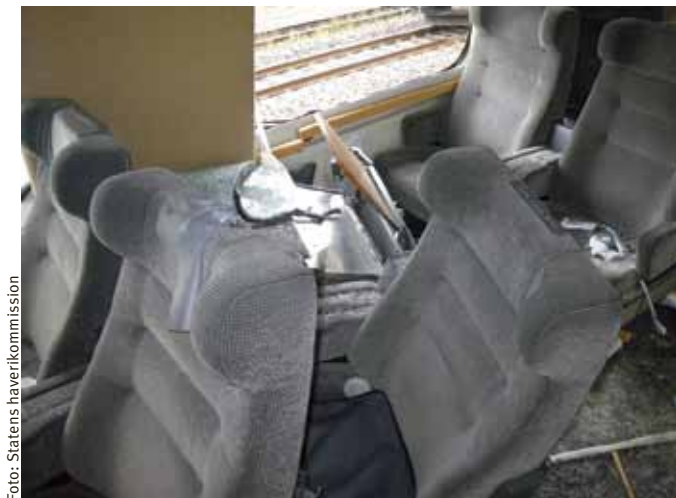
**Figur 2.** I vagn 2 slogs fönster in, och ett stolspar lossnade. Här satt passageraren som avled, fastklämd under framförvarande stolspar.

**Interiör.** Inverkan av interiören uppgavs av de flesta av intervjupersonerna (n=14). Ett begränsat antal allvarligare skador på grund av islag eller klämning uppstod på detta sätt. Löstryckta stolar, bord, lampor, lister och skåp vållade bäckenfrakturer, revbensfrakturer och hjärnskakning. De två svåraste skadefallen (AIS 4+) hade orsakats av interiören. Passageraren som avled hade förutom en kritisk skallskada andra allvarliga skador (AIS 3), som troligen orsakats av att ett stolspar lossnat och tryckts bakåt mot henne (Figur 2). Passageraren skadades sannolikt också av inträngande våld från grävskopan.

**Inre säkerhet.** Vid kraschen i Kimstad orsakade islagning i interiören de allvarligaste skadorna. Skadorna skulle kunna minimeras om interiören utformas så att den ger en mjukare uppbromsning. Detta tänkande är naturligt inom bilindustrin. Bord skulle kunna delvis kollapsa och fånga upp en person. En sådan prototyp har utvecklats i USA och testats genom simulering och krocktest [16]. Mjuka, flexibla islagsytor som fungerar som en dämpande kudde är ett annat exempel, liksom en konstruktion där stolsryggarna fungerar som en mjuk, absorberande krockzon som kan fånga upp bakom sittande passagerare. Detta kräver dock rejäl fastsättning av stolarna. Fyrsitsplatser medför flera utmaningar och studier har visat att det är säkrast att åka baklänges [14, 17], vilket kan vara svårt att realisera för alla passagerare.

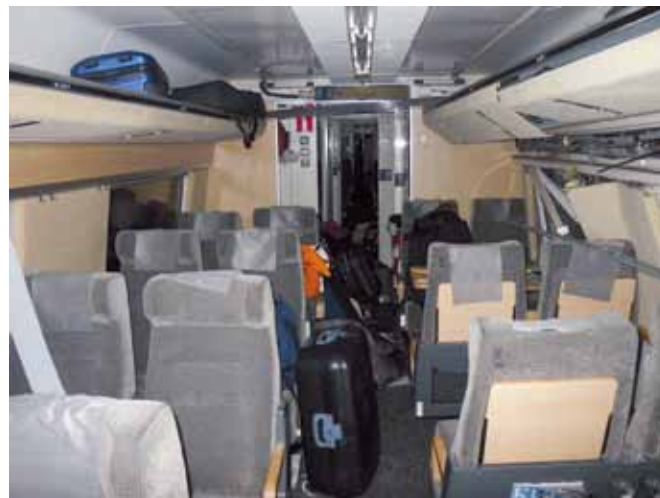
**Figur 3.** I vagn 3 ses mittgången belamrad med bagage som fallit ner från bagagehyllorna, vilket försvårade evakueringen.

**Bagage.** Bagage som flög omkring orsakade skador vars allvarlighetsgrad var begränsad (AIS 1–2), däremot var intervjupersonernas egna upplevelser och vittnesmål (n=11) mycket starka. Skadorna var lokaliserade till huvud, nacke, axlar och rygg; bland annat hjärnskakning, stukad nacke och ytliga kontusionsskador. Bagageförvaringen var det som bekymrade passagerarna mest. Många (n=8) av de intervjuade nämnde behov av säkerhetsförbättringar vad gäller hantering av bagage. Flertalet hade samma förslag; att det borde vara som på flygplan, med luckor som kan stängas så att bagaget inte kan ramla ner. Nedfallet bagage i gångarna utgjorde också ett hinder vid evakueringen (Figur 3).

Nerfallande väskor orsakade lindriga och moderata skador, framför allt på passagerare som befann sig på tågets vänstra sida. Skador orsakade av bagage kan med enkla medel undvikas, till exempel genom bagageförvaring i separata rum, fack med lucka eller genom att bagaget placeras under sätet. På befintliga tåg skulle bagagehyllorna kunna kompletteras med ett nät som förankras nertill. Detta skulle inte kräva särskilt stora förändringar av vare sig konstruktion eller beteende, och inte heller vara alltför kostsamt.
