## Viktigt att känna till skaderisker med krockkuddar

### Awareness of the risk of airbag-associated injuries essential

*Läkartidningen 2002;99:3022-6*

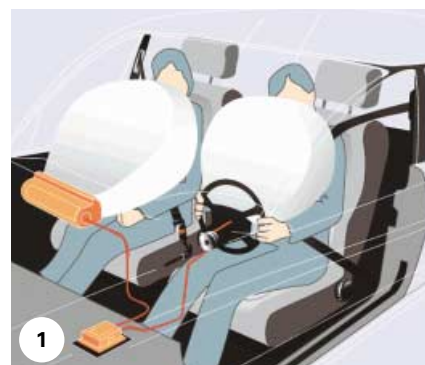
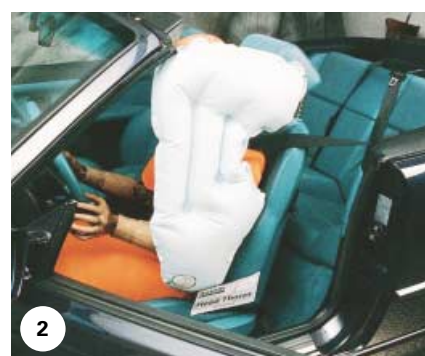
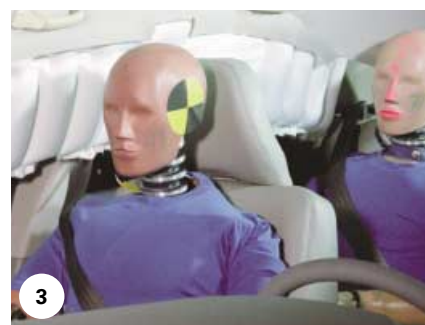
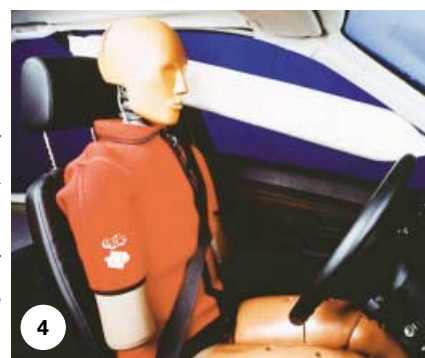
**Figur 1.** Exempel på frontala krockkuddar (1) och sidokrockskydd av typ »torax bag« (2), »inflatable curtain« (3) och »inflatable tubular structure« (4). Bilderna har ställts till förfogande av Autoliv Inc.

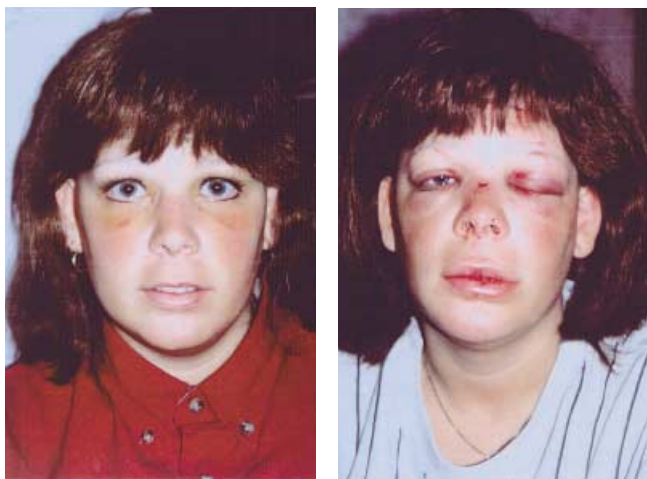
**Figur 2.** Ung kvinna, 162 cm lång, som körde in i framförvarande bil i 10–20 km/h varvid krockkudden utlöste »rätt upp i ansiktet« på föraren. Ingen skada som behövde repareras på någondera bilen, men kvinnan ådrog sig näsfraktur plus kontusions-skador i ansiktet. Den högra bilden visar status efter kraschen och den vänstra efter nio dagar.
